**Zabytkowy  
drewniany kościół  
św. Rocha w Mroczkowie**

# **Projekt remontu zabytkowego drewnianego modrzewiowego kościoła św. Rocha w Mroczkowie**

## Inwentaryzacja z ekspertyzą techniczną.

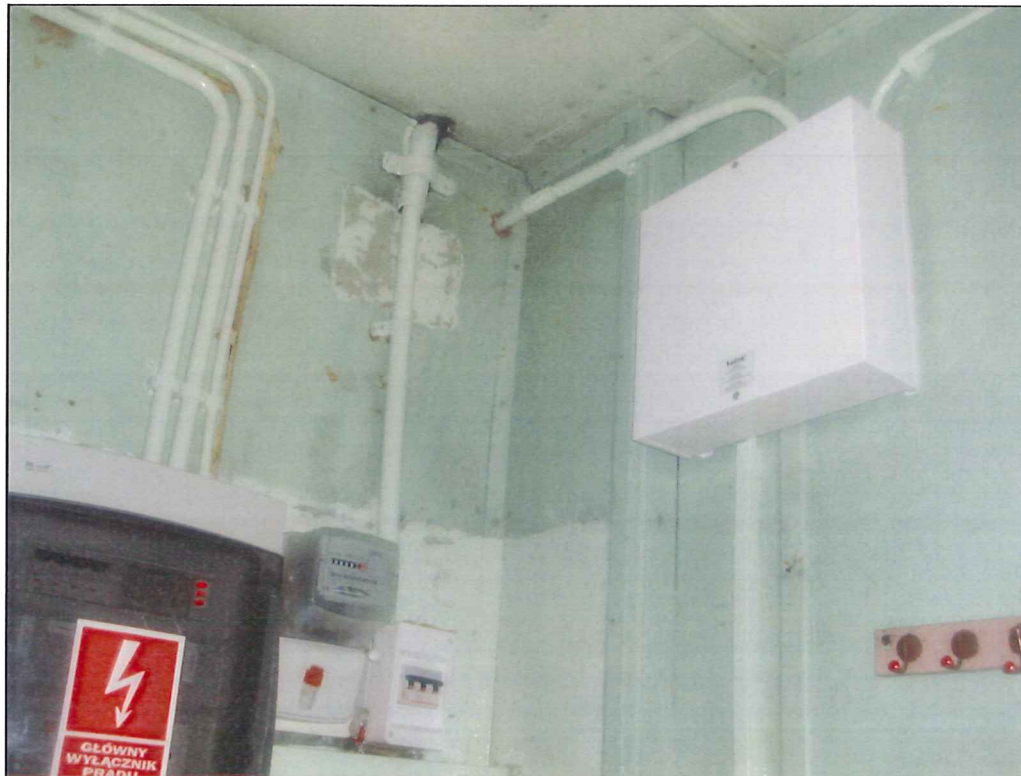
W babińcu, zakrystii, bocznej kaplicy św. Tadeusza ściany i sufity obite miękką płytą pilśniową, miejscami ze starymi zaciekami wodnymi. Podobnie na chórze. Zacieki wodne widoczne na oszalowaniu ścian w babińcu.

Foto 1. Widok ścian i części sufitu w zakrystii kościoła św. Rocha w Mroczkowie obitych miękką płytą pilśniową.

- demontaż instalacji elektrycznej ze ścian i sufitu w zakrystii oraz kaplicy św. Tadeusza,
- zdjęcie ze ścian i sufitu w zakrystii oraz kaplicy św. Tadeusza płyt pilśniowych miękkich,

- odeskowanie w zakrystii oraz kaplicy św. Tadeusza - moduł deski jak na ścianie,
- demontaż instalacji elektrycznej ze ścian i sufitu w babińcu,
- zdjęcie ze ścian i sufitu w babińcu płyt pilśniowych miękkich,

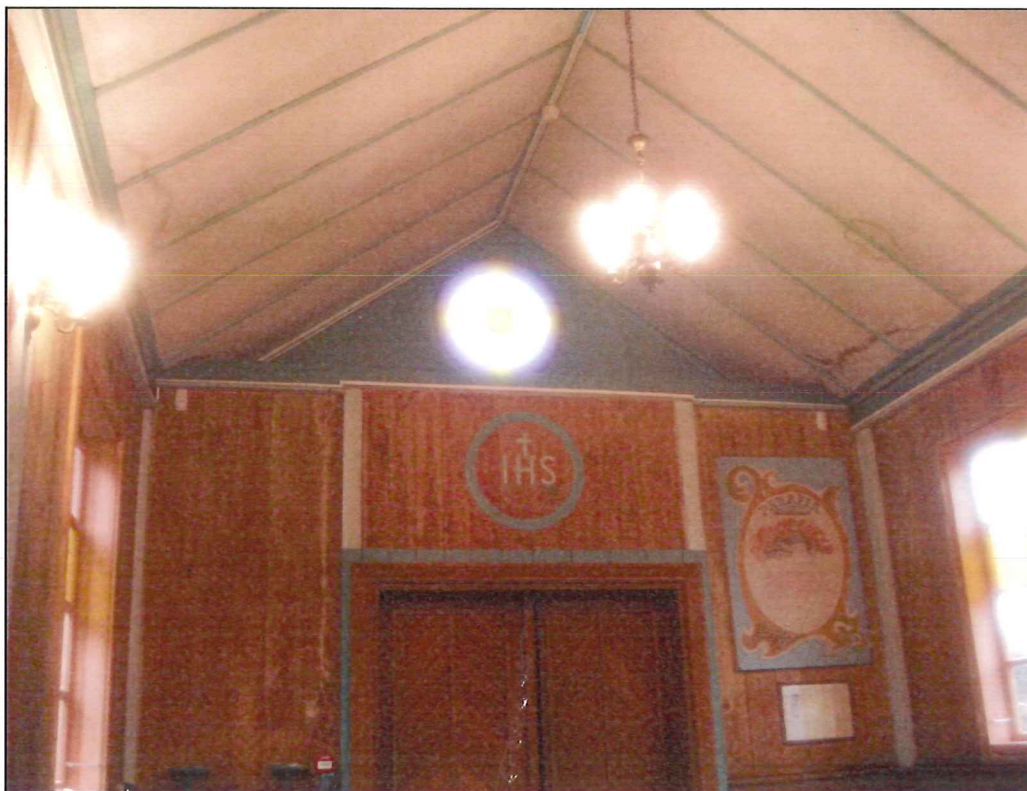
Foto 2. Widok ściany czołowej nad wejściem (trójkąt) i części sufitu w babińcu kościoła św. Rocha w Mroczkowie z obitych miękką płytą pilśniową.

- zdjęcie ze ścian w babińcu desek z zaciekami i nie wymiarowych,
- odeskowanie w babińcu - moduł deski jak na ścianie,
- wymiana uszkodzonych biegów w schodach na chór,

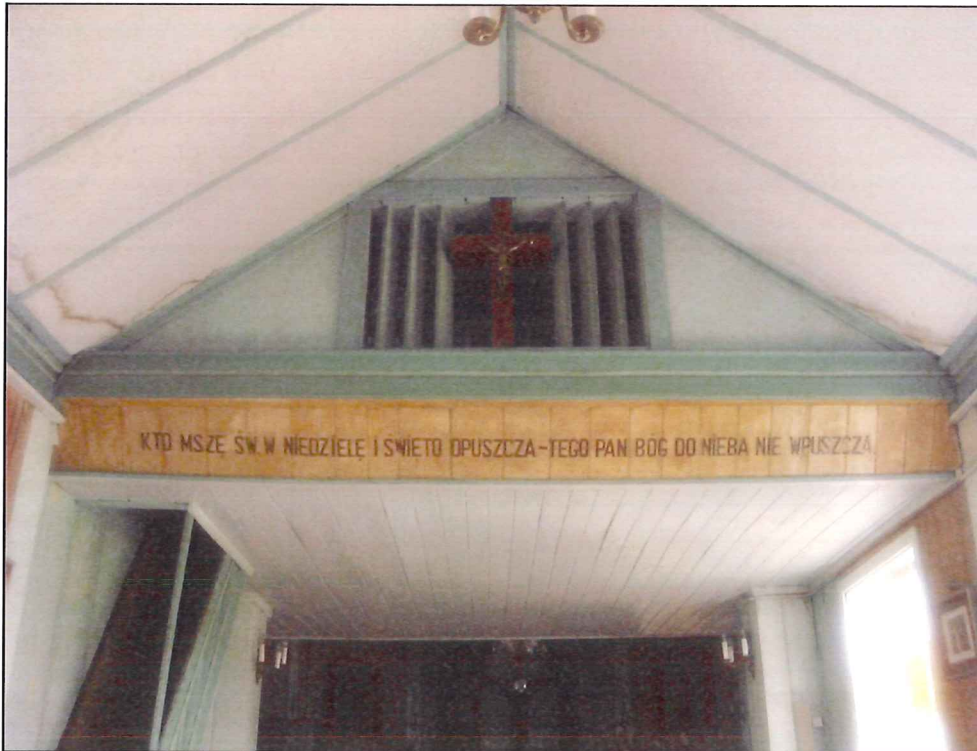
Foto 3. Widok na ściany czołowej nad wejściem do nawy głównej (trójkąt) i części sufitu w babińcu (obitych miękką płytą pilśniową) oraz odeskowanego sufitu pod chórem z bocznym wejściem na chór.

- cyklinowanie podłóg w zakrystii i kaplicy św. Tadeusza,
- demontaż uszkodzonych i niewymiarowych desek na podbitce pod chórem,
- odeskowanie pod chórem - moduł deski jak na ścianie,

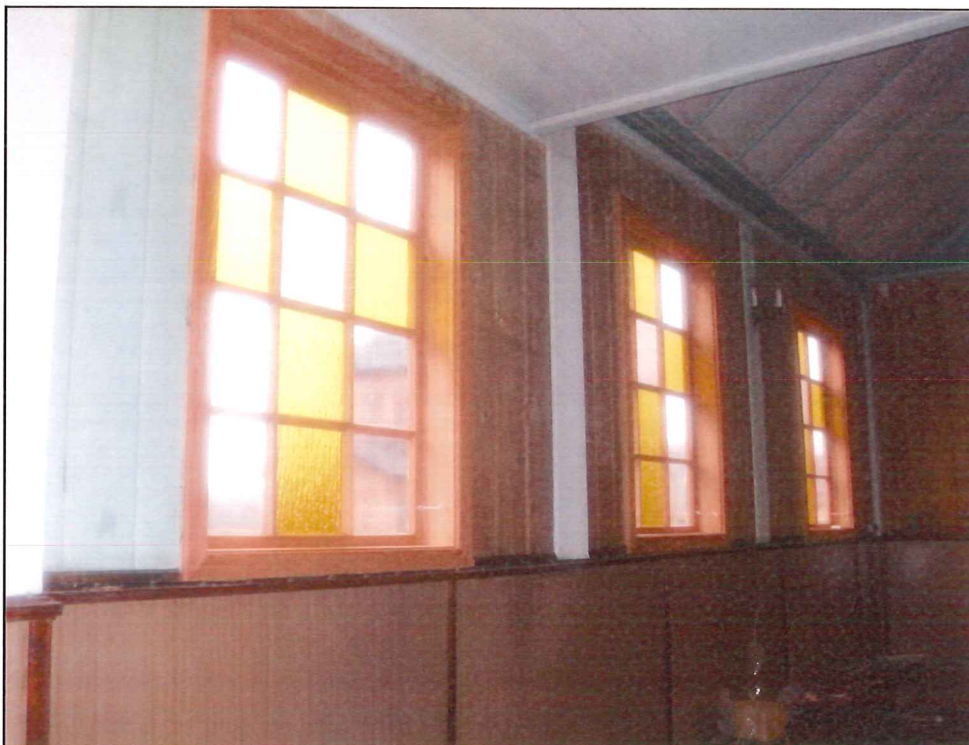
Wewnątrz kościoła lamperia na ścianach wykonana z listwowej laminowanej płyty twardej. Pod płytą ściany szalowane deskami pokryte łuszczącą się powłoką malarską. Również elementy ozdobne na suficie, ścianach i chórze pokryte łuszczącą się powłoką malarską.

Foto 4. Widok listwowanej lamperii w babińcu kościoła św. Rocha w Mroczkowie z laminowanej płyty twardej.

- rozbiórka lamperii wykonanej z laminowanej płyty twardej,
- oczyszczenie ścian kościoła z warstwy lakieru i zabrudzeń,
- oczyszczenie sufitu z warstwy lakieru i zabrudzeń,

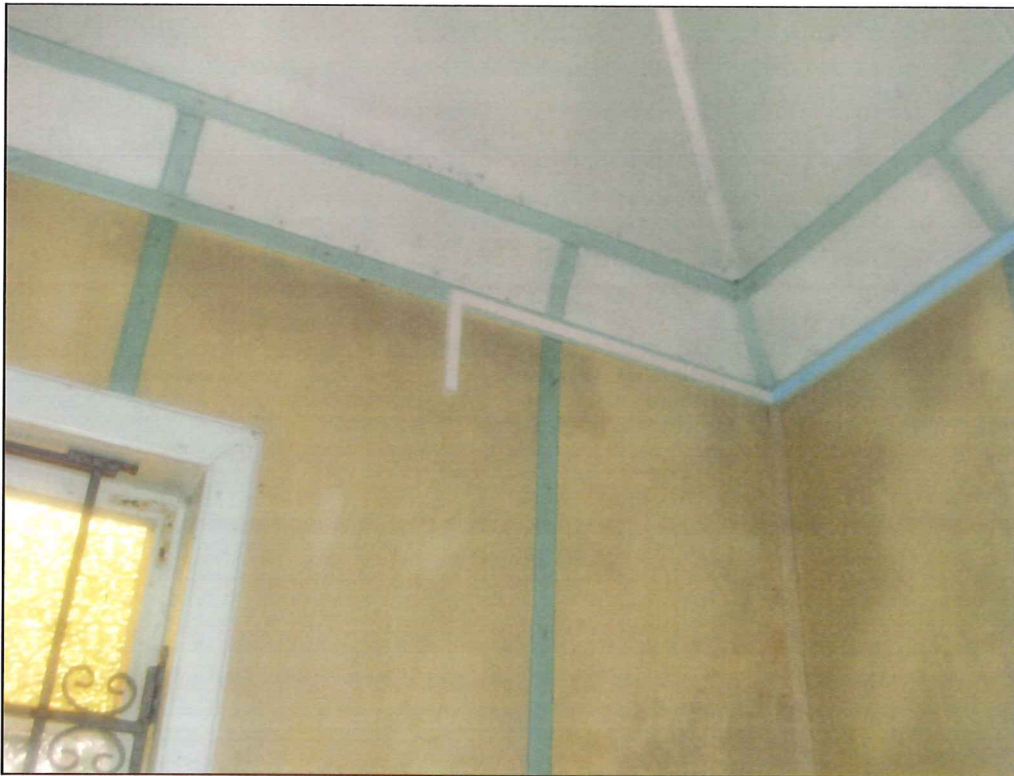
Foto 5. Widok ścian i części sufitu w kaplicy bocznej św. Tadeusza w kościele św. Rocha w Mroczkowie obitych miękką płytą pilśniową.

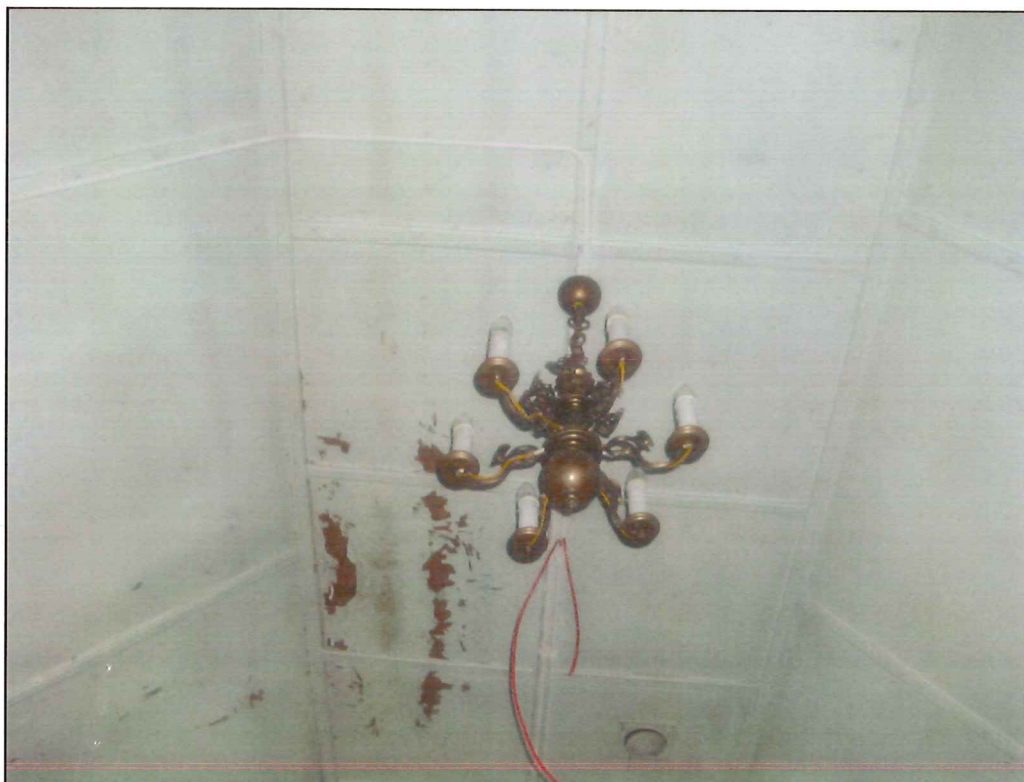
Foto 6. Widok części sufitu w kaplicy bocznej św. Tadeusza w kościele św. Rocha w Mroczkowie z przybitą miękką płytą pilśniową.

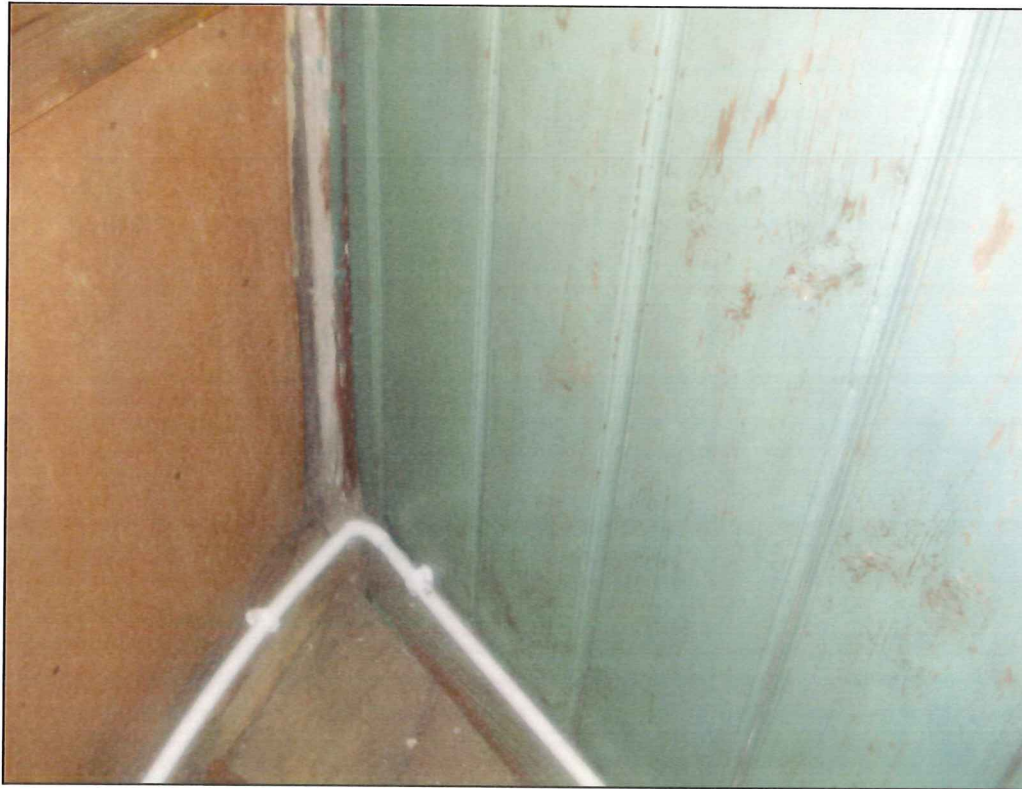
Foto 7. Widok ścian na chórze w kościele św. Rocha w Mroczkowie na jednej ze ścian przybita cienka płyta pilśniowa.

- zdjęcie ze ścian i sufitu na chórze płyt pilśniowych miękkich,
- zdjęcie ze ścian na chórze powłok malarskich,
- odeskowanie na chórze - moduł deski jak na ścianie,

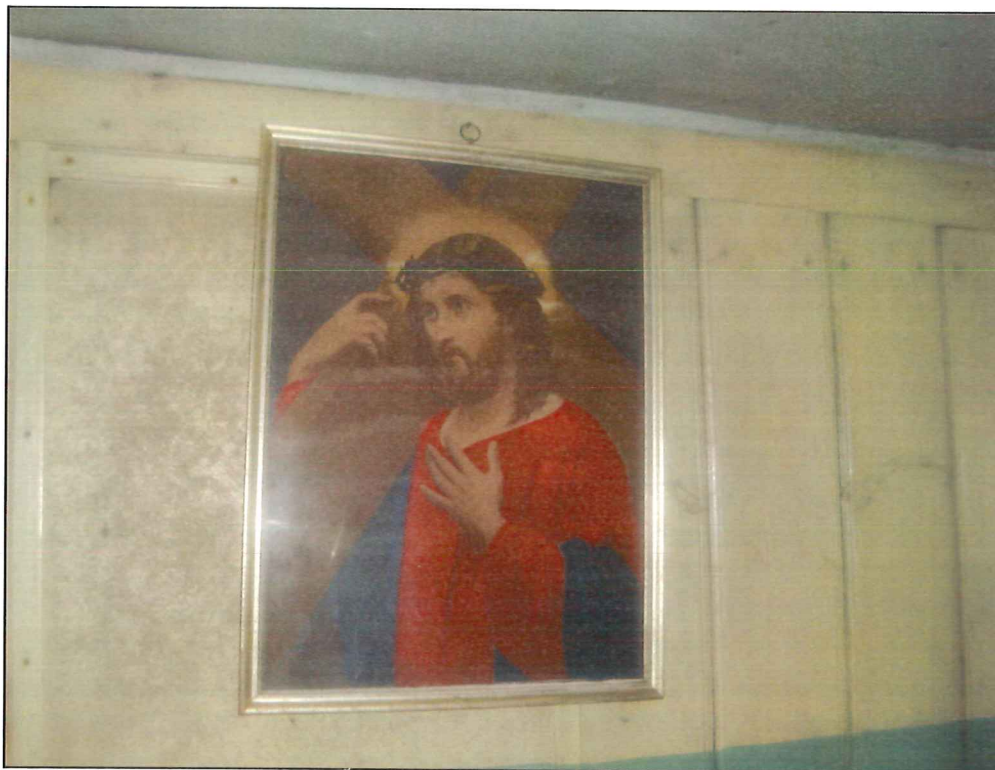
Foto 8. Widok ściany na chórze w kościele św. Rocha w Mroczkowie na części ściany przybita miękka płyta pilśniowa.

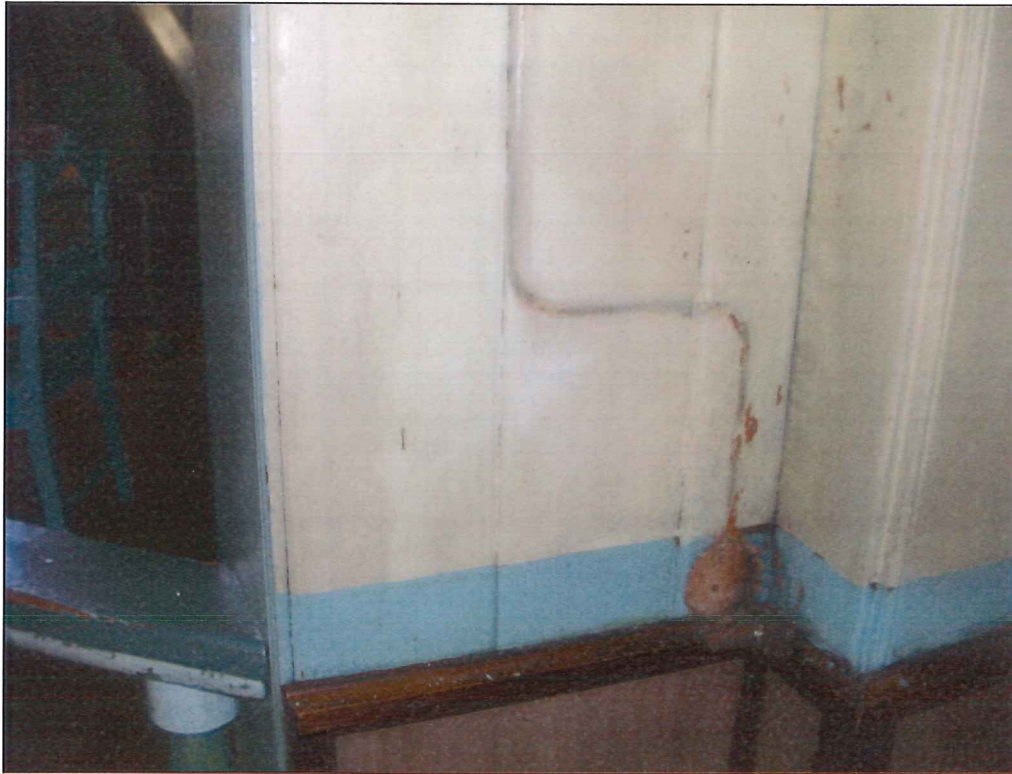
Foto 9. Widok listwowanej lamperii z laminowanej płyty twardej przed wejściem do kaplicy św. Tadeusza w kościele św. Rocha w Mroczkowie.

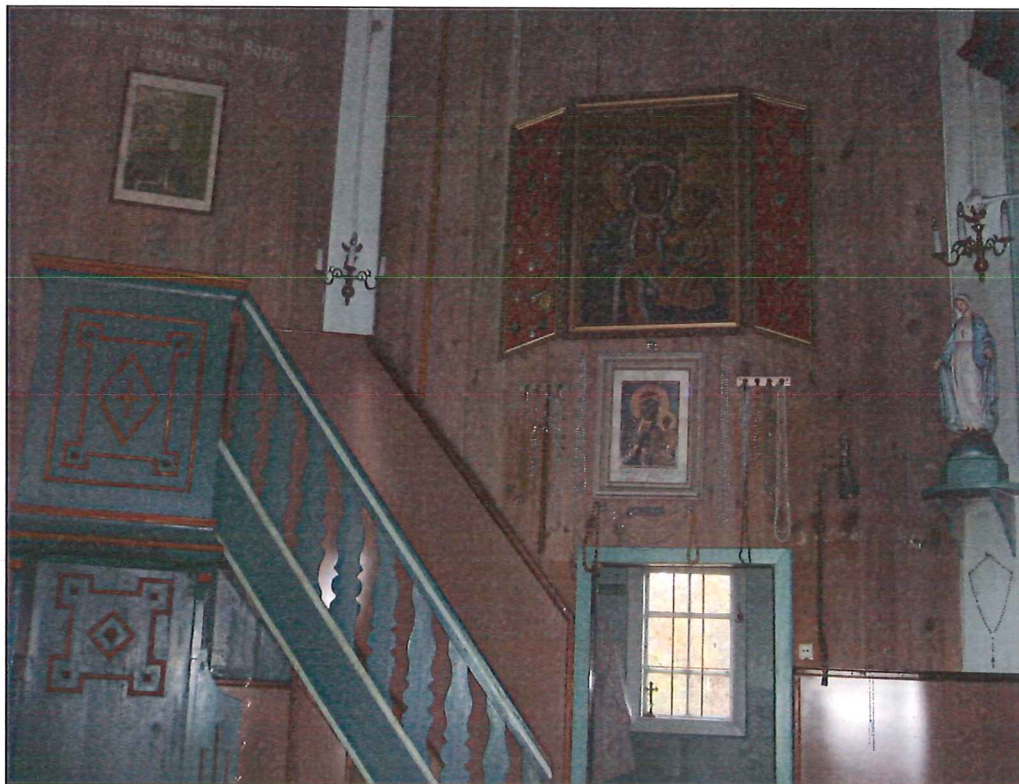
Podłoga na chórze o dużym zużyciu. Taka sama sytuacja z podestem przy prezbiterium. Zastosowanie podestu przy prezbiterium spowodowało wysokościowe zwiększenie wejścia do zakrystii, potrzeba ujednolicenia wraz z drzwiami poprzez ich wymianę na identyczne z dotychczasowy wzorem.

Foto 10. Widok wejścia do zakrystii w kościele św. Rocha w Mroczkowie.

- ewentualne odtworzenie motywów ozdobnych na suficie po uzgodnieniu z konserwatorem,
- wykonanie ościeżnicy oraz nowych drzwi wejściowych do zakrystii na wzór starych,

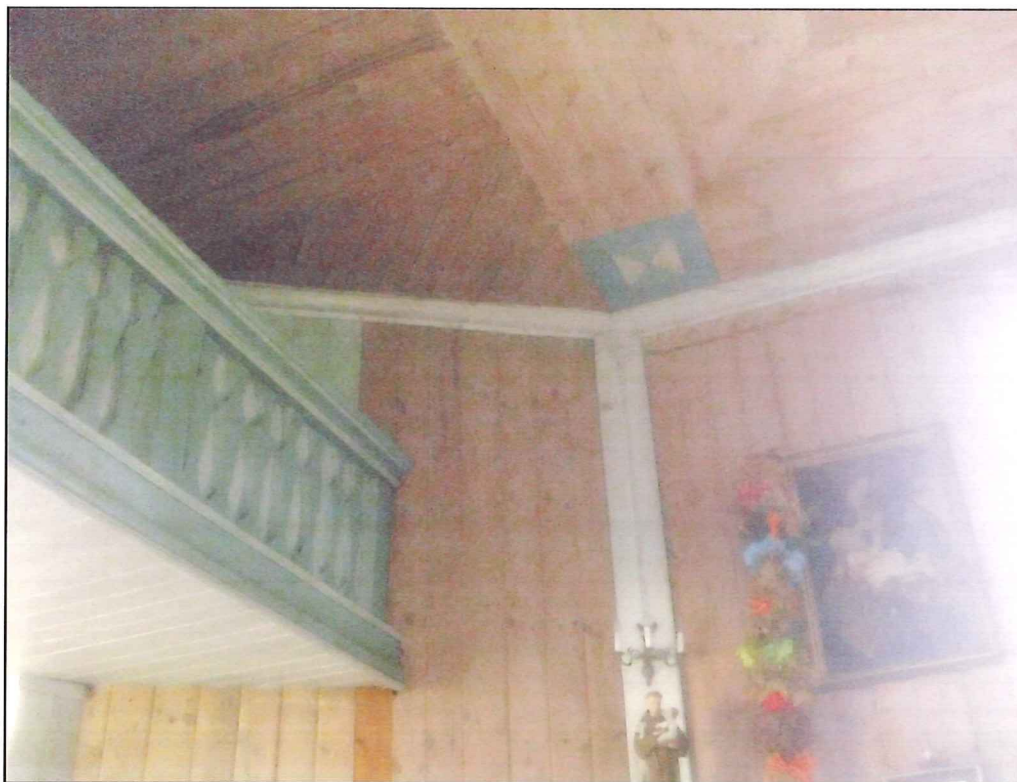
Foto 11. Widok części chóru oraz części szalowanego sufitu z elementem ozdobnym.

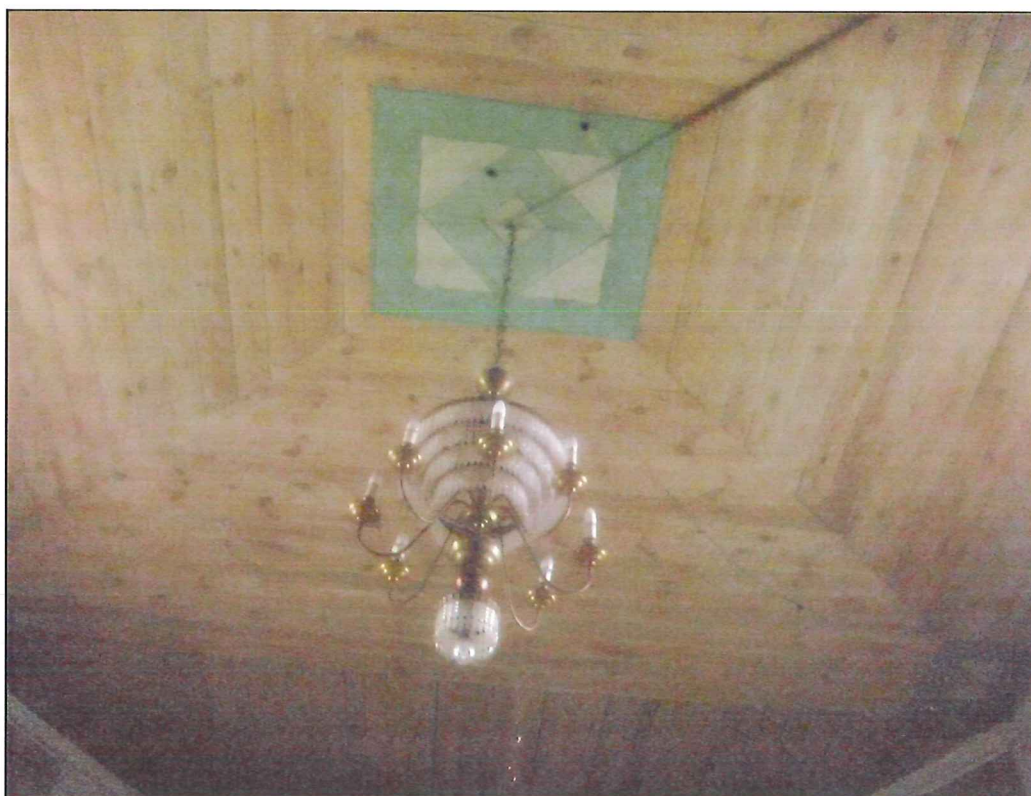
Foto 12. Widok części szalowanego deskami sufitu z elementem ozdobnym.
