**Zabytkowy
drewniany kościół
św. Rocha w Mroczkowie**

Projekt remontu zabytkowego drewnianego modrzewiowego kościoła św. Rocha w Mroczkowie

Inwentaryzacja z ekspertyzą techniczną.

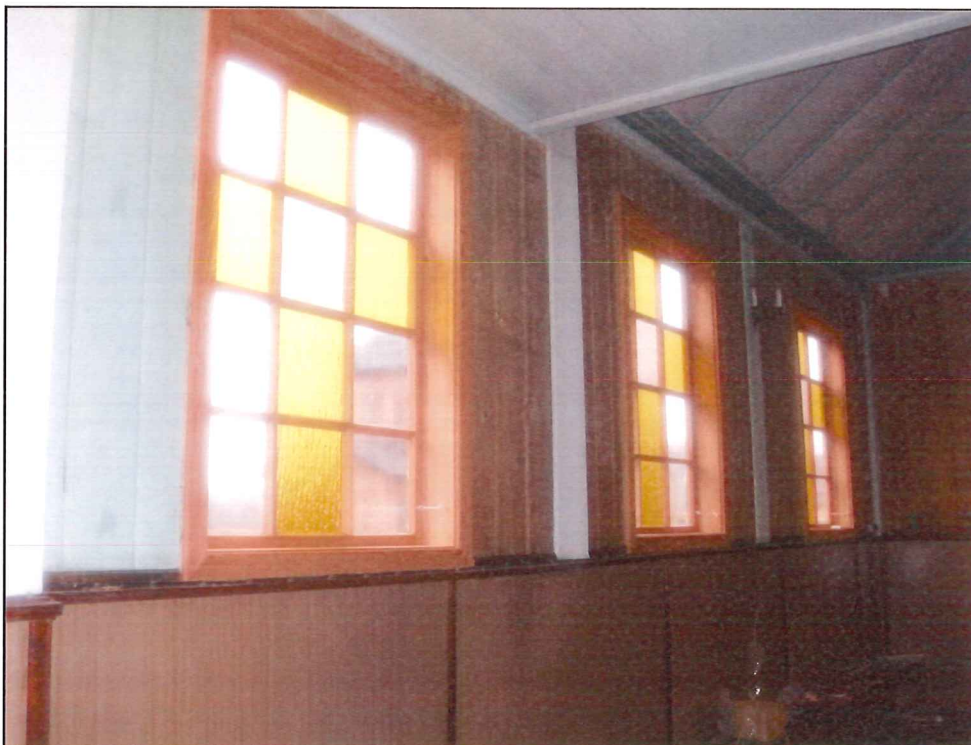
Wewnątrz kościoła lamperia na ścianach wykonana z listwowanej laminowanej płyty twardej. Pod płytą ściany szalowane deskami pokryte łuszczącą się powłoką malarską. Również elementy ozdobne na suficie, ścianach i chórze pokryte łuszczącą się powłoką malarską.

Foto 4. Widok listwowanej lamperii w babińcu kościoła św. Rocha w Mroczkowie z laminowanej płyty twardej.

- rozbiórka lamperii wykonanej z laminowanej płyty twardej,
- oczyszczenie ścian kościoła z warstwy lakieru i zabrudzeń,
- oczyszczenie sufitu z warstwy lakieru i zabrudzeń,
