## Program

prac konserwatorskich ambony z konfesjonalem będącej

wyposażeniem zabytkowego drewnianego Kościoła Św.

Rocha w Mroczkowie

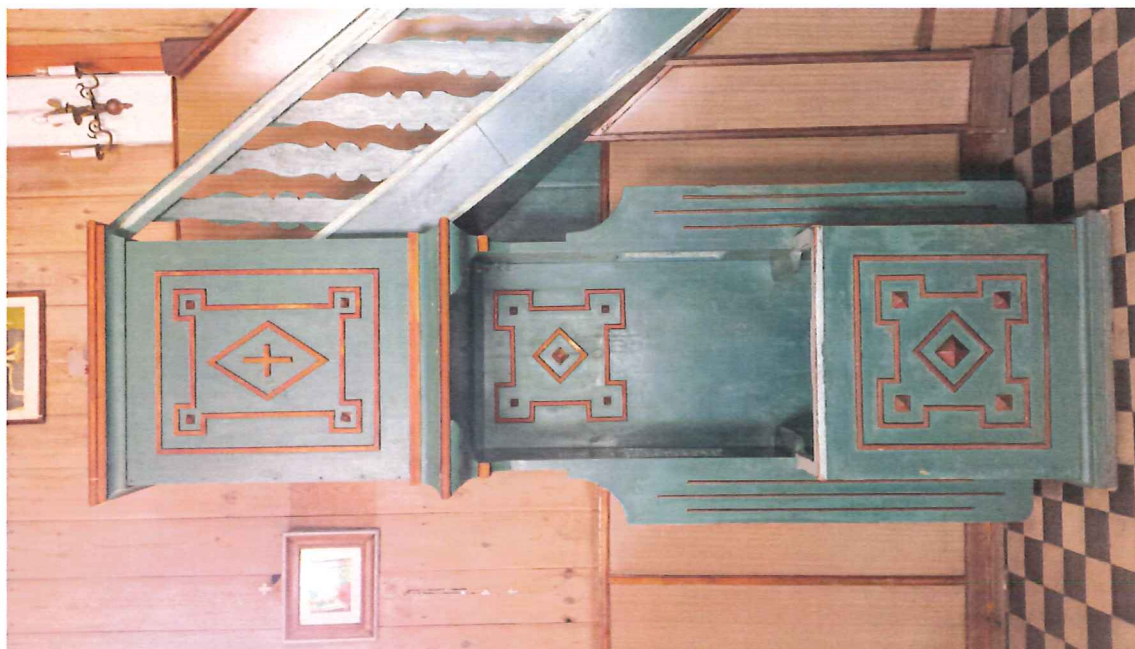
Fot. 1. Ambona przed konserwacją.

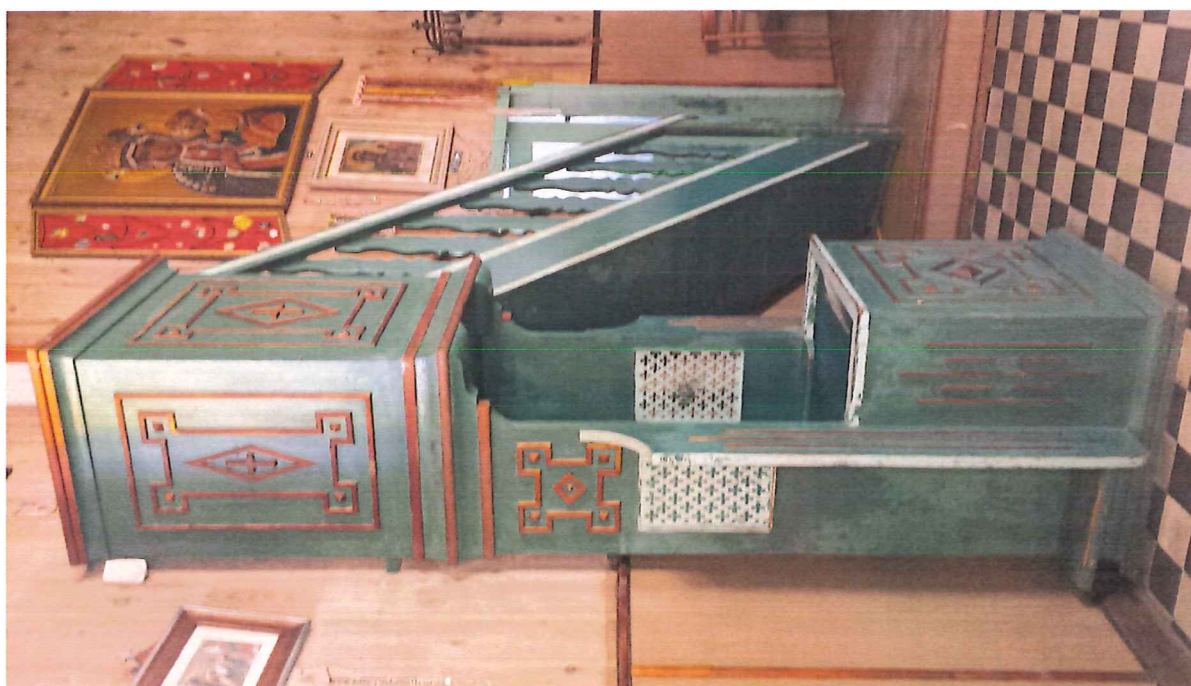
Fot. 2. Ambona z konfesjonalem przed konserwacją- widok na boczną ściankę.

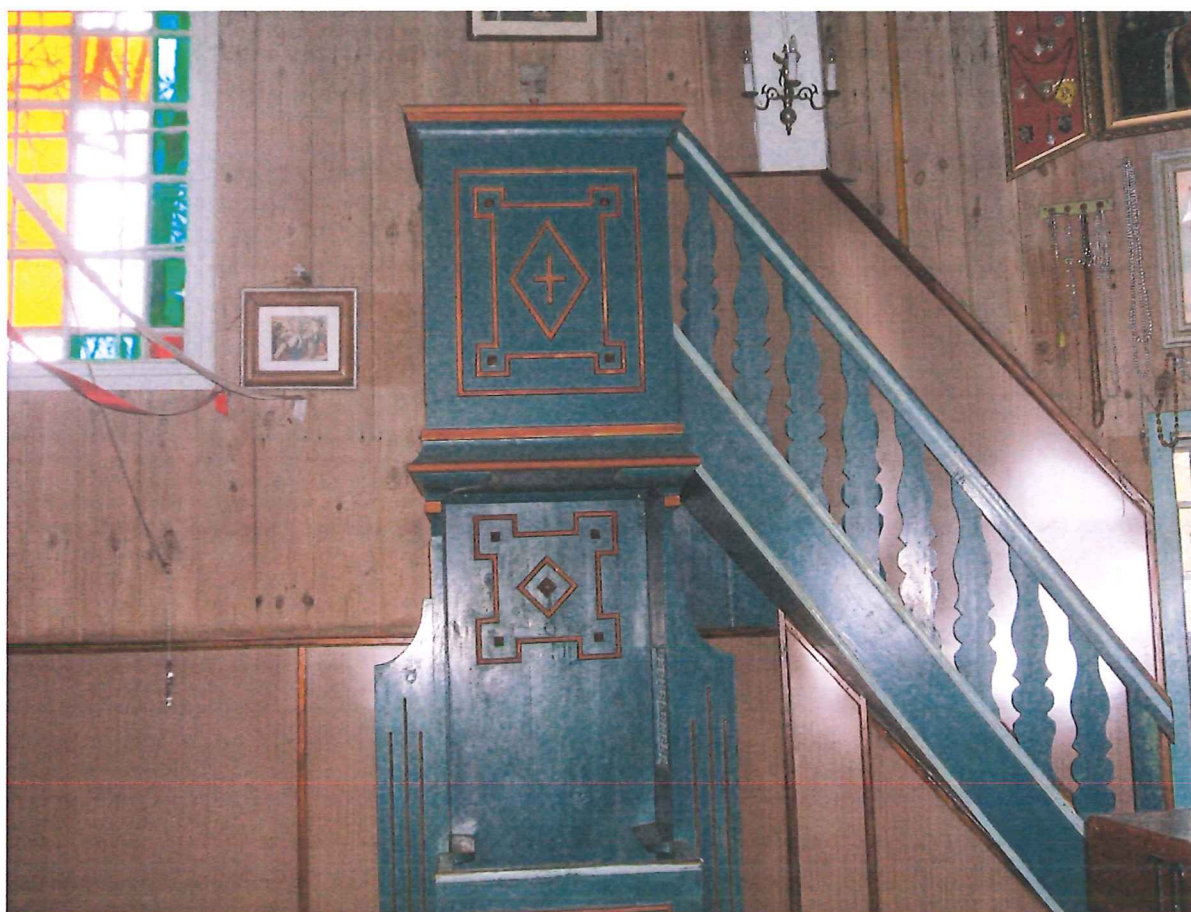
Fot. 3. Balustrada ambony. Stan przed konserwacją.
