## Program

prac konserwatorskich ołtarza głównego zabytkowego

drewnianego Kościoła Św. Rocha w Mroczkowie

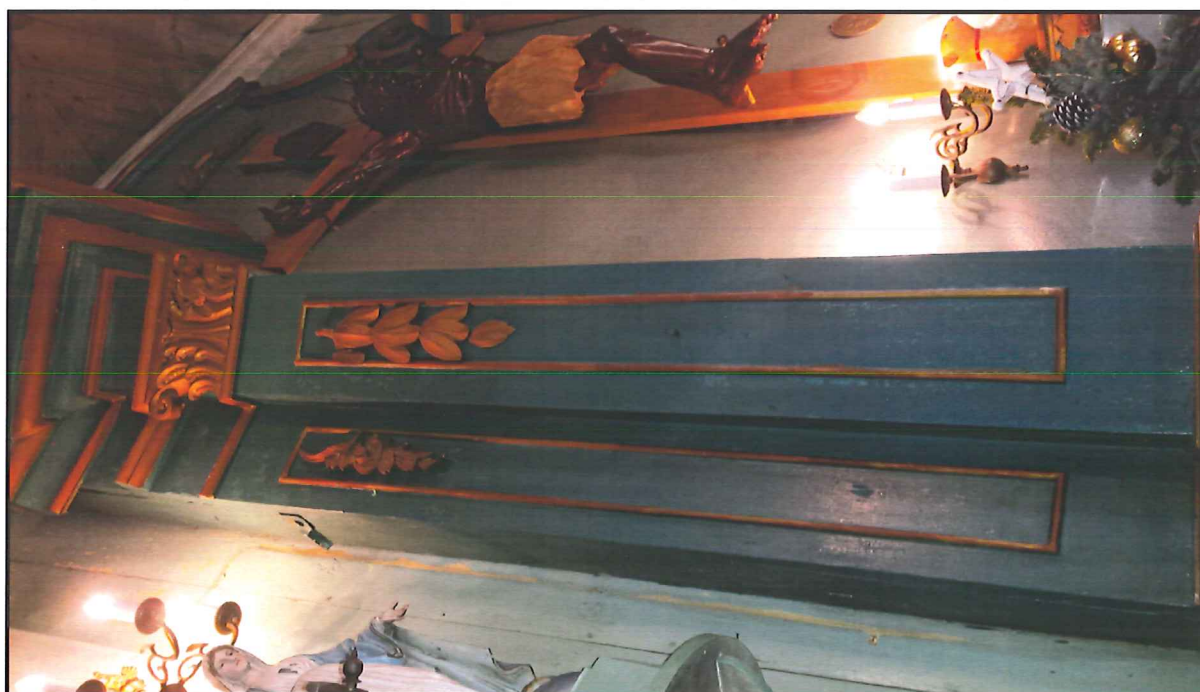
Fot. 2. Lewy pilaster przed konserwacją.

Nastawa jest jednokondygnacyjna –obecnie płaszczyzna centralna, na której umieszczony jest krucyfiks to płyta paździerzowa twarda fabrycznie wymalowana w zielonym kolorze tzw. „młotkowym”. Po bokach znajdują się oryginalne skośnie ustawione pilastry z gzymsami i zwieńczeniem. Na pilastrach dekoracje w formie płycin wydzielonych pozłożonym wałkiem i zwisających motywów campanulli.

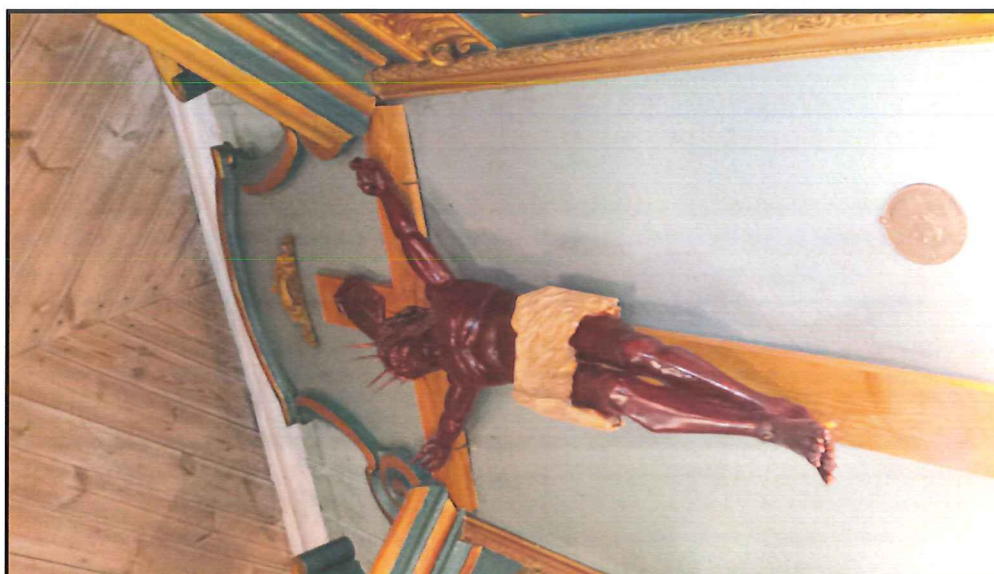
Fot. 4. Środkowa partia ołtarza przed konserwacją.

W centralnej części ołtarza umieszczony jest wtórnie dużych rozmiarów krucyfiks, pod jego ramionami umieszczono o metalowe kinkiety oświetleniowe (!). Pierwotnie w ołtarzu znajdował się obraz św. Rocha przeniesiony obecnie do nowego kościoła.

17. Montaż pozłożonych detali i zamontowanie krucyfiks. Krucyfiks jest obiektem współczesnym, jego konserwacja nie wchodzi w obręb zadania.

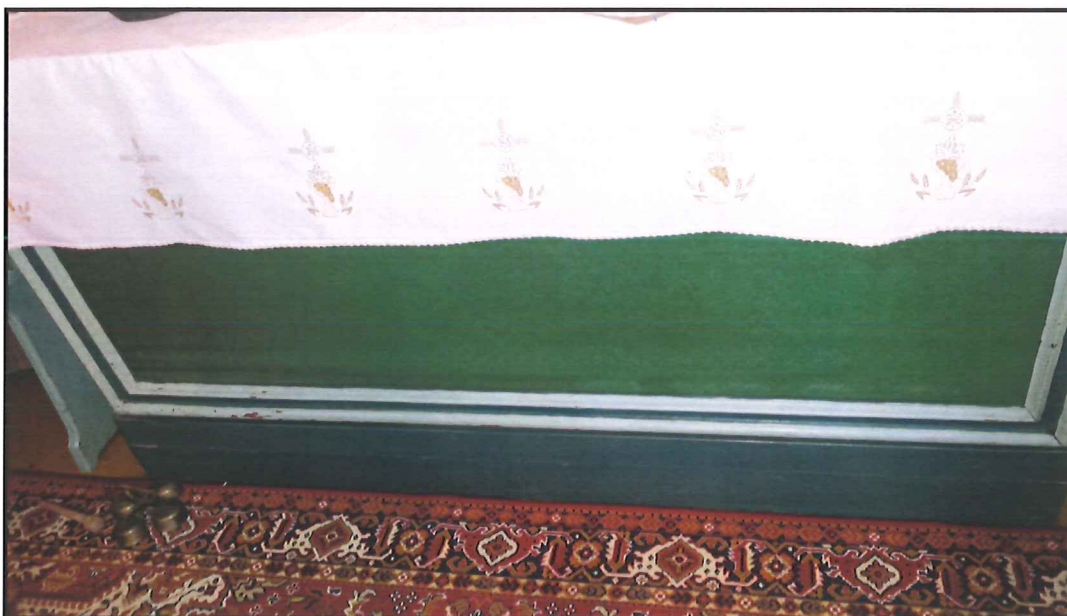
Fot. 5. Antependium przed konserwacją.

Antependium z tkaniny zielonej ( napiętej na płycie paździerzowej) z drobnym wzorem, ujętej w profilowaną ramę.

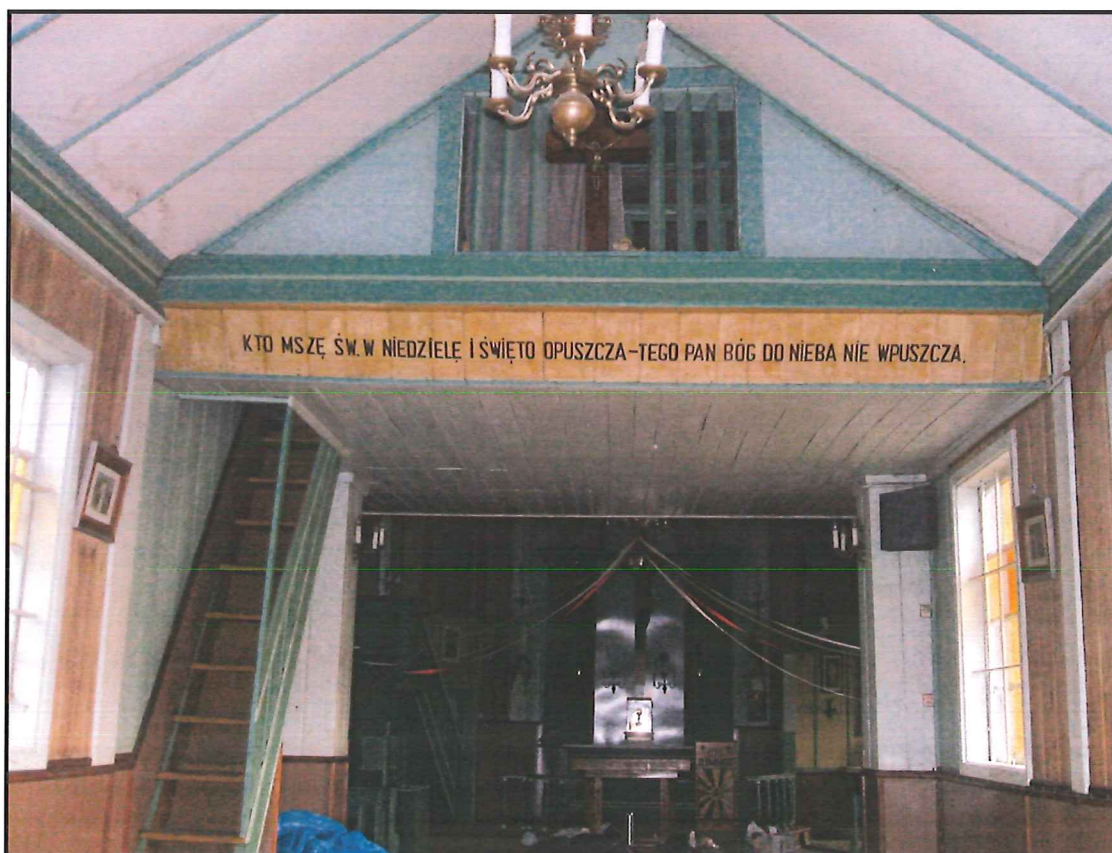
Fot. 6. Widok na ołtarz przed konserwacją.

Ołtarz w kościele św. Rocha w Mroczkowie dotrwał do czasów obecnych w stanie mocno przekształconym i niekompletnym.

Całość jest zaniedbana. Elementy wyposażenia wnętrza są kilkakrotnie przemalowane. Wtórne warstwy farby są poprzecierane, popękane, lokalnie się łuszczą. Imitacje złocen pociemniałe.
